# Restaurování vitráží z kostela svatého Jakuba Většího v Žebnici – shrnutí poznatků komplexního průzkumu

## Restoration of the Stained Glass from the Church of St. Jacob the Bigger in Žebnice – a Summary of the Findings of the Comprehensive Research

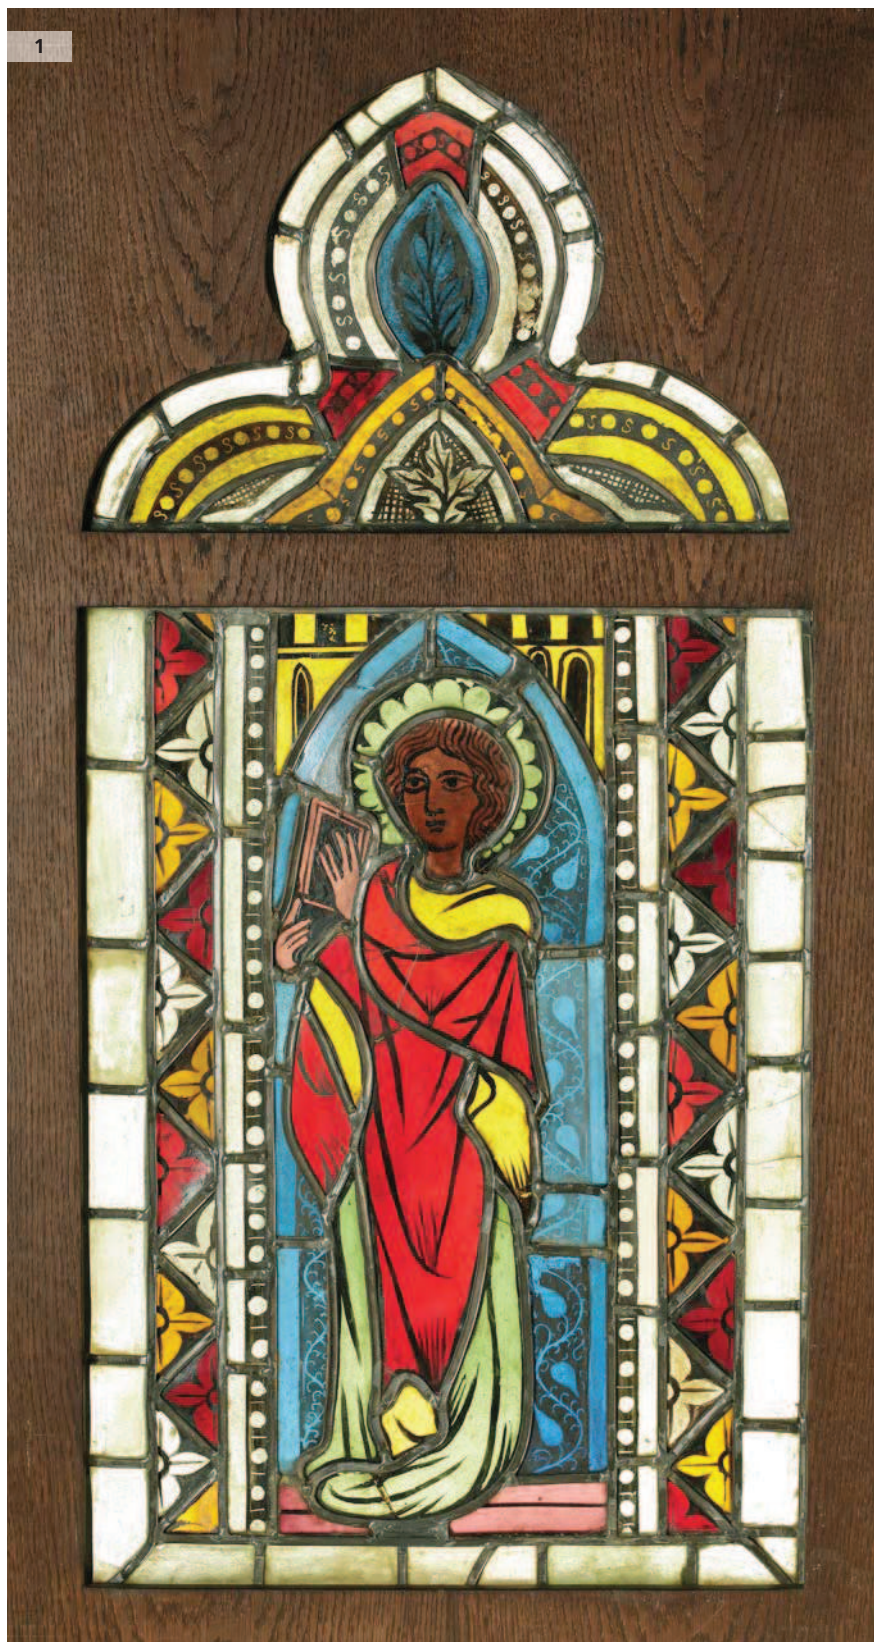
Na olověné síti se vyskytly rozsáhlé povlaky, u nichž bylo jako příčina předpokládáno působení těkavých organických látek uvolňovaných z dřevotřískové adjustace. Všechny tři hlavní obdélníkové části byly prověšené vlastní tíhou (skladování předmětů naplocho). Dále bylo mechanicky poškozeno mnoho skleněných dílků. Vitráže se tímto staly značně nestabilními a hrozilo vypadnutí nebo další poškození skel. V neposlední řadě bylo shledáno, že polymerní materiály, které byly použity při předchozím restaurování, byly rovněž velice degradované - lepidla ztratila soudržnost, lak na sklech zežloutl a zmatněl.

Obr. 1: Vitrážový panel s motivem neznámého apoštola v červeném rouchu, stav před restaurováním – vitráž instalována v nevhodné dřevotřískové adjustaci.

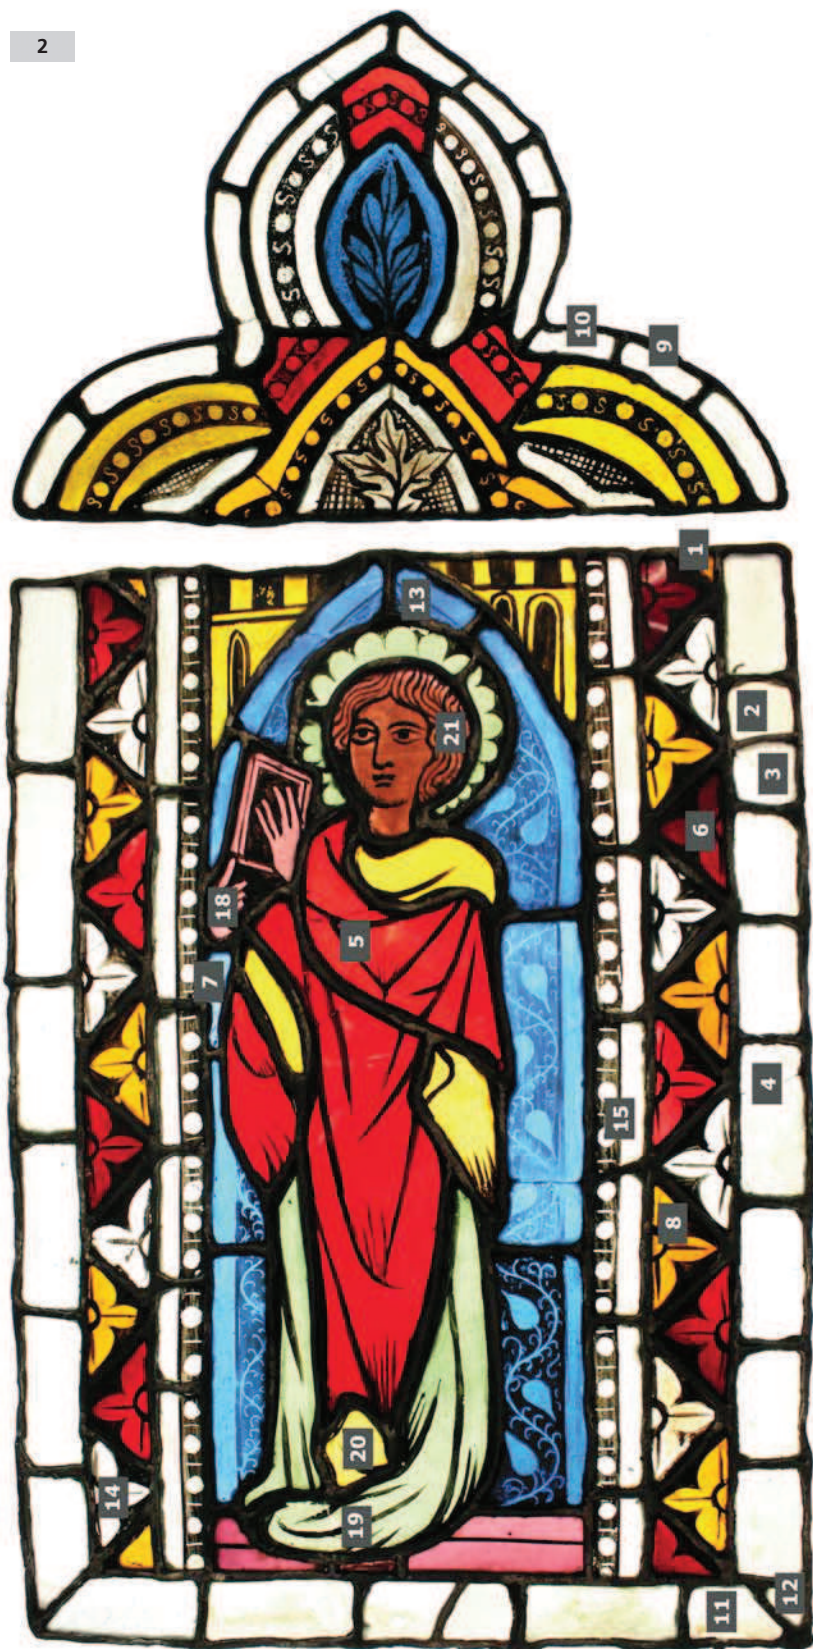
**Sklo:** K analýze chemického složení skla bylo vybráno 21 skleněných segmentů různých barev, vzhledu, míry poškození a způsobu řezání/dělení (obr. 2).

Obr. 2: Vitrážový panel po restaurování s vyznačením míst odběrů vzorků skla.

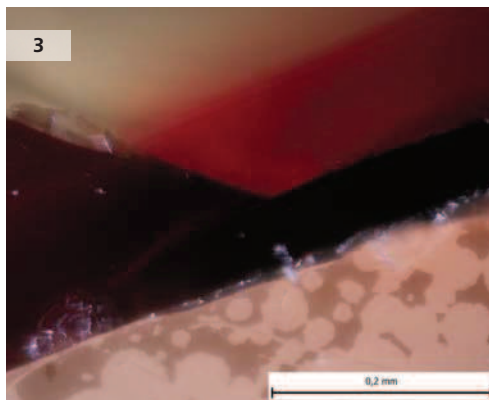
Všechna skla byla probarvována ve hmotě, včetně žlutých odstínů<sup>36</sup>. Pouze u červeného (vzorek č. 4) a oranžového skla (vzorek č. 8) bylo potvrzeno vrstvení. Na snímku (obr. 3) je patrná jednoduchá skladba vrstvení červeného skla, u níž se předpokládá tradice výroby ve střední Evropě<sup>37</sup>. Většina analyzovaných skel patří vzhledem ke svému složení do skupiny draselno-vápenatých. Obsah  $K_2O$  se pohybuje v rozmezí 21,5–23,5 hm. %,  $CaO$  19,5–21,5 hm. % a  $SiO_2$  47–49 hm. %, což se shoduje s archeologickými nálezy plochých středověkých skel v českých zemích<sup>38,39,40</sup>. Při srovnání se soudobými dutými skly, pozorujeme významný rozdíl v obsahu  $SiO_2$ , který je u dutých skel podstatně vyšší (kolem 55–60 hm. %)<sup>41,42</sup>. Kromě tří vzorků a červeného vrstvení mají všechna měřená skla téměř identické složení nezávisle na konečné barevnosti, povrchovém poškození či síle střepu, a to včetně nápadně tenčích vzorků č. 3 a 4. Porovnání analogií bylo zaměřeno též na skla z 1. pol. 16. století (zaznamenaná oprava kostela z let 1530–1535). Ta ve svém složení vykazují výrazně vyšší obsah  $SiO_2$ <sup>43,44</sup>. Toto zjištění koliduje s předpokladem, že okrajové části měly být u obou neznámých apoštolů měněné za původní skla s nápisovými páskami (zachována u sv. Ondřeje)<sup>45</sup>. V jeptišce byla analyzována skla (vzorek č. 9 a 10), která se svým charakterem i chemickým složením zařadila ke středověkým originálům, ovšem na staré obrazové dokumentaci<sup>46</sup> jsou tato místa evidentně nezachovalá a olovená síť má rozdílný tvar.

Obr. 3: Detail jednoduché skladby vrstvení červeného skla (vzorek č. 5).

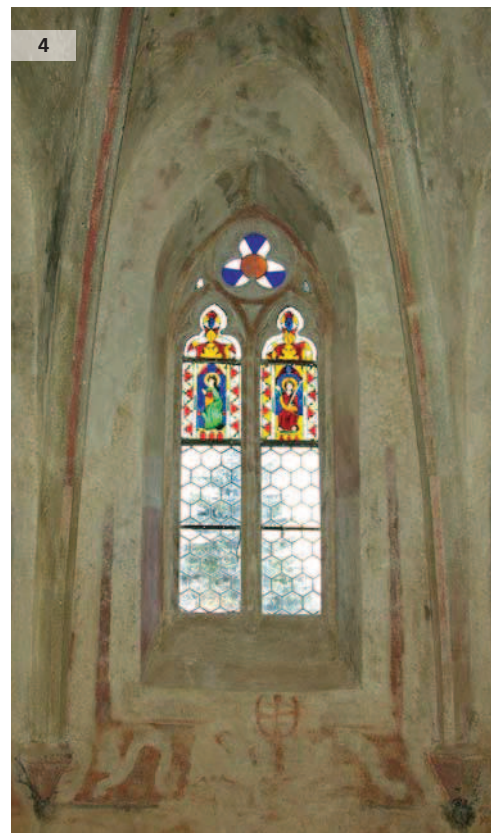
Obr. 4: Okna sakristie s nově vsazenými vitrážovými panely vyrobenými na motivy původních oken.

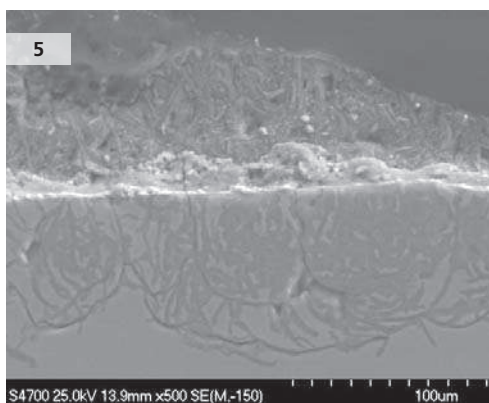
Při pohledu na snímek z elektronového mikroskopu (obr. 5) lze uvažovat o přítomnosti tzv. biokoroze<sup>54</sup>. Toto poškození bylo pozorováno na středověkých okeních sklech katalánských kostelů a bylo popsáno jako kanálky procházející z povrchu skla do jádra střepu<sup>55</sup>. Je způsobováno přítomností mikroorganismů na skle (špinavý či poškrábaný povrch za-

**Malba na skle:** Měření vzorky barevné vrstvy vykazují značnou nehomogenitu ve složení danou nejenom způsobem přípravy, ale i mírou poškození. Nicméně je jasné, že se jedná o běžně používaný nízkotavitelný systém SiO<sub>2</sub>-PbO. Jako barvicí složky byly použity oxidy železa a také mědi. Obsah sodíku v barvené vrstvě vzorku č. 15 může souviset s mladší opravou, neboť ve středověkém švarclotu se sodík prakticky nevyskytuje<sup>60</sup>. Kromě chemického složení barevné vrstvy byla zkoumána i její stabilita. Pokud není malba na skle bezchybně vypálena a zcela nepřilnula k podkladu, může se stát, že se vlhkost dostane mezi vrstvy. Barva je tímto „nadzvednuta“ a postupně dochází k jejímu opadávání. Obvykle jsou takto poškozeny nejdříve silnější nánosy malby. Přítomnost P<sub>2</sub>O<sub>5</sub> v některých vzorcích (č. 6, 8, 15, 21) potvrzuje výskyt korozních produktů skla vzniklých na rozhraní sklo – malba. Toto tzv. podkorodování lze v malé míře vidět na snímcích z elektronového mikroskopu (obr. 7). Kromě prasklin souběžných s povrchem skla byly pozorovány i praskliny v kolmém směru procházející skrz vrstvu malby až do podkladového skla (obr. 5).<sup>61</sup>

Obr. 5: Detail lomové plochy skleněného vzorku s vrstvou zkorodovaného skla, malbou a krustou – lze pozorovat praskliny ve zkorodované vrstvě i barvě na skle; poškození skla způsobeno pravděpodobně biokorozí (snímek z elektronového mikroskopu vzorku č. 5).

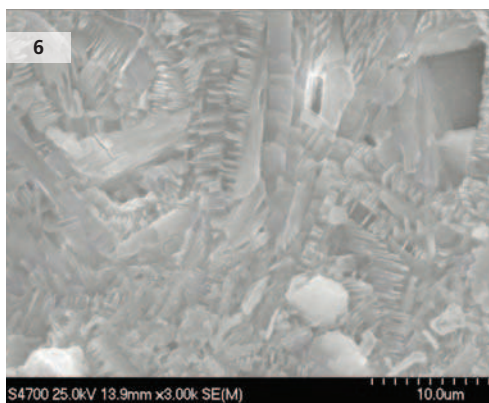
**Krusta na skle:** Vlivem korozního působení okolního prostředí se mohou na povrchu skla tvořit krusty. V nich se často vyskytují méně rozpustné soli (sírany či uhličitany vápenaté). Z analýzy vyplývá, že námi zkoumané krusty na skle jsou tvořeny převážně síranem (obr. 6) a fosforečnanem vápenatým.

Obr. 6: Krystaly síranu vápenatého tvořící krustu na několika skleněných dílcích vitráže (snímek z elektronového mikroskopu vzorku č. 6).

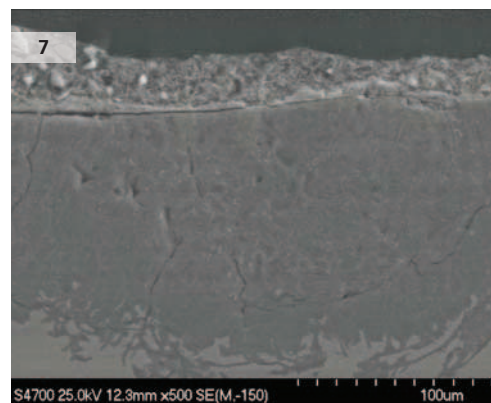
Obr. 7: Patrná horizontální prasklina mezi vrstvou malby a podkladovým zkorodovaným sklem (snímek z elektronového mikroskopu vzorku č. 6).

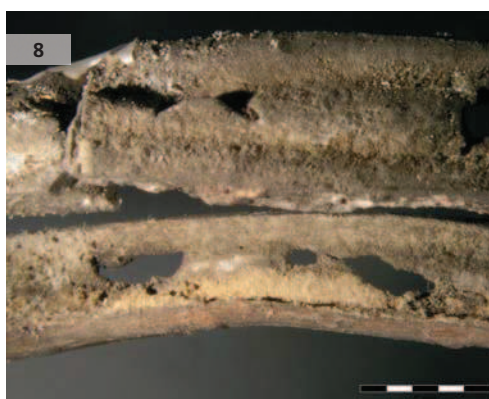
**Olovo:** Originální olovo bylo podrobně zkoumáno pomocí optické mikroskopie. V nejvíce poškozených částech došlo k proděravění jádra H-profilu (obr. 8). Z tvaru těchto míst vyplývá, že část byla způsobena mechanickým poškozením (roztržené části na sebe po vyrovnání do sedají) a část korozním úbytkem hmoty.

Obr. 8: Detail proděravěného jádra olověného H-profilu.

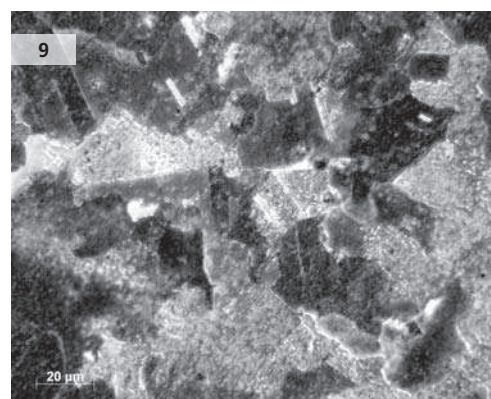
Obr. 9: Struktura kovu vzorku Pb-1 (metalografický výbrus vzorku Pb-1).

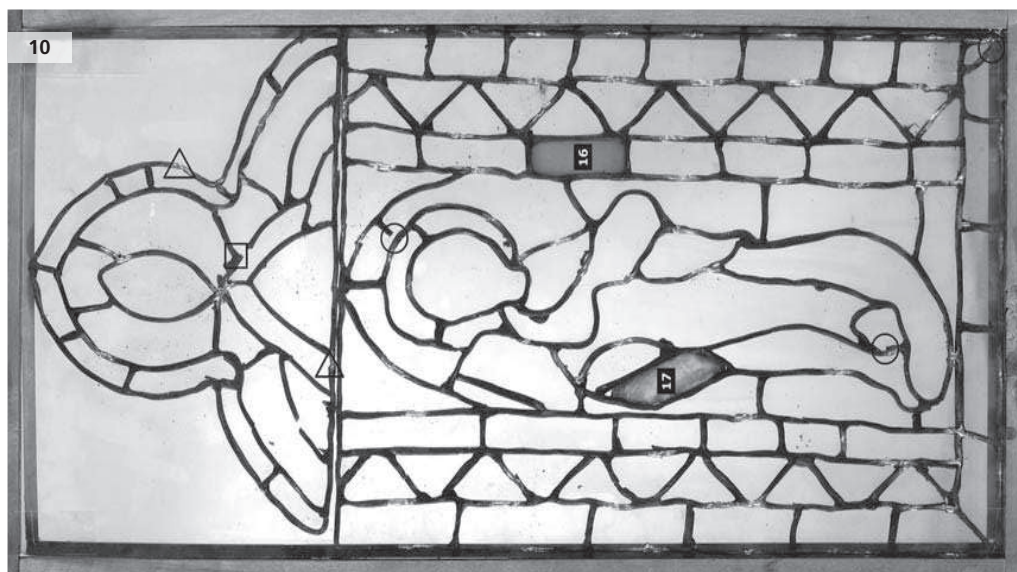
Obr. 10: Původní olověná síť, stav před restaurováním – na snímku jsou vyznačena místa odběrů vzorků Pb-1 (čtverec), Pb-2-II, III, IV (kolečka) a pájek (trojúhelníky). Dílky s označením 16 a 17 jsou skla ponechaná v síti po restaurátorském zásahu roku 1978.

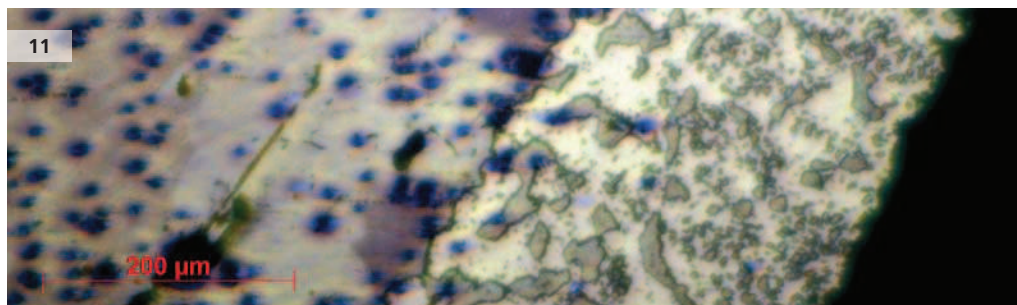
Obr. 11: Vrstva cínování na olověném profilu (metalografický výbrus vzorku Pb-2-IV).

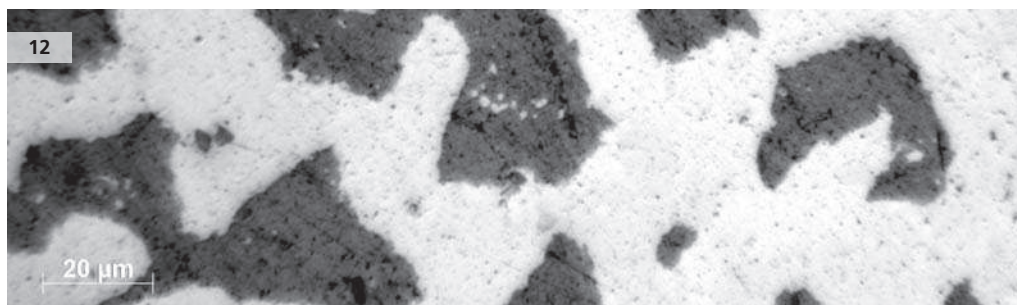
Obr. 12: Metalografický výbrus vzorku původní pájky – ve světlé matrici cínu je patrná tmavá intermetalická fáze Pb-Sn.
