Pískovce Vladislavského sálu na Pražském hradě

Sandstones of the Vladislavský Hall at Prague Castle, Czech Republic

JAN ŠRÁMEK

ŠRÁMEK J. (2008): Pískovce Vladislavského sálu na Pražském hradu. - *Bull. mineral.-petrol. Odd. Nár. Muz.(Praha)* 16/2, 221-223. ISSN: 1211-0329.

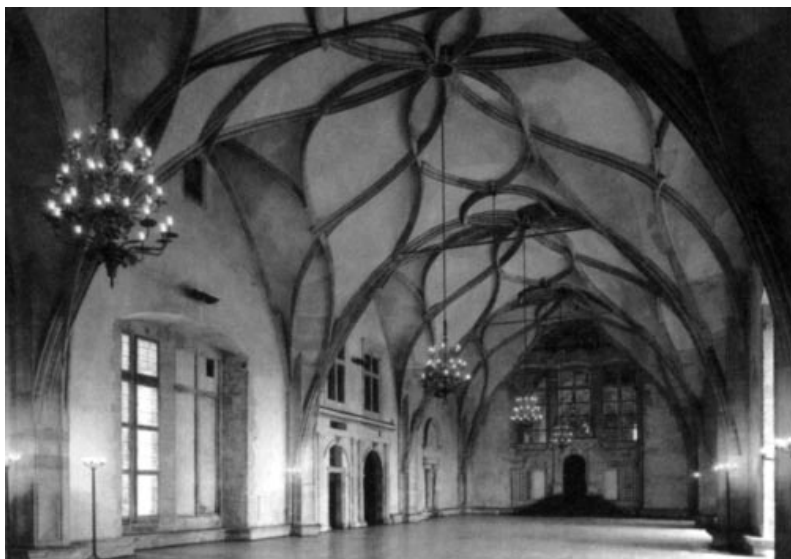
Obr. 1. Vladislavský sál. Snímek poskytl Ing. P. Měchura ze Správy Pražského Hradu.

Vladislavský sál (obr. 1) představuje největší světský prostor středověké Prahy dlouhý 62 m, široký 16 m a vysoký 13 m. Je zároveň považován za nejkrásnější síň středověké gotiky. Byl vybudován podle plánů Benedikta Reida (Rejta) z Pístova za krále Vladislava Jagellonského v letech 1492 - 1502 (viz Poche 1986; Staňková, Pechar (1971) uvádějí léta 1487 - 1500. Od 1. poloviny 16. století je užíván k velkým slavnostem a slouží i jako shromaždiště při sněmch a jiných významných společenských událostech, naposledy při volbě Václava Klause prezidentem republiky v únoru 2008.

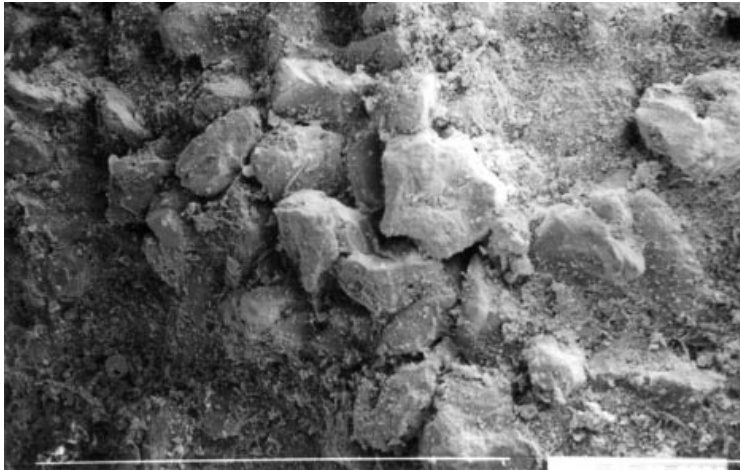
Obr. 2. Ploché tabulkovité krystaly sádrovce, vzorek pískovce č. 1. Mikroskop JEOL JSMT 200. Delší rozměr obrázku 1.4 mm.

Ke sledování detailů vytřídění, opracování klastických zrn a diagenetické kompakce bylo použito polarizační i rastrovací mikroskopie (obr. 2). Byla sledována i možnost, zda se na trhání kamenných žeber nepodílí právě sádrovec. Jeho jehličkovité, tenké lupenitého agregáty dosahující velikosti 30 - 50 μm se na snímcích objevují (obr. 3), avšak jejich malý obsah nemohl ovlivnit dlouhodobé trhání a odpadání pískovce. S pomocí velkého zvětšení rastrovacího mikroskopu bylo možné sledovat i jemnou hmotu v pórech mezi klastickými zrny, kterou tvoří jednak autigenní kaolinit, jednak opticky „amorfní“ materiál, vápno nebo také goethit, „limonit“ (obr. 4 a 5).
