## Fragmenty Krocínovy kašny z Lapidária Národního muzea. Pohled restaurátora<sup>1</sup>

**ABSTRACT: Fragments of Krocín's fountain from the Lapidarium of the National Museum – a restorer's perspective**

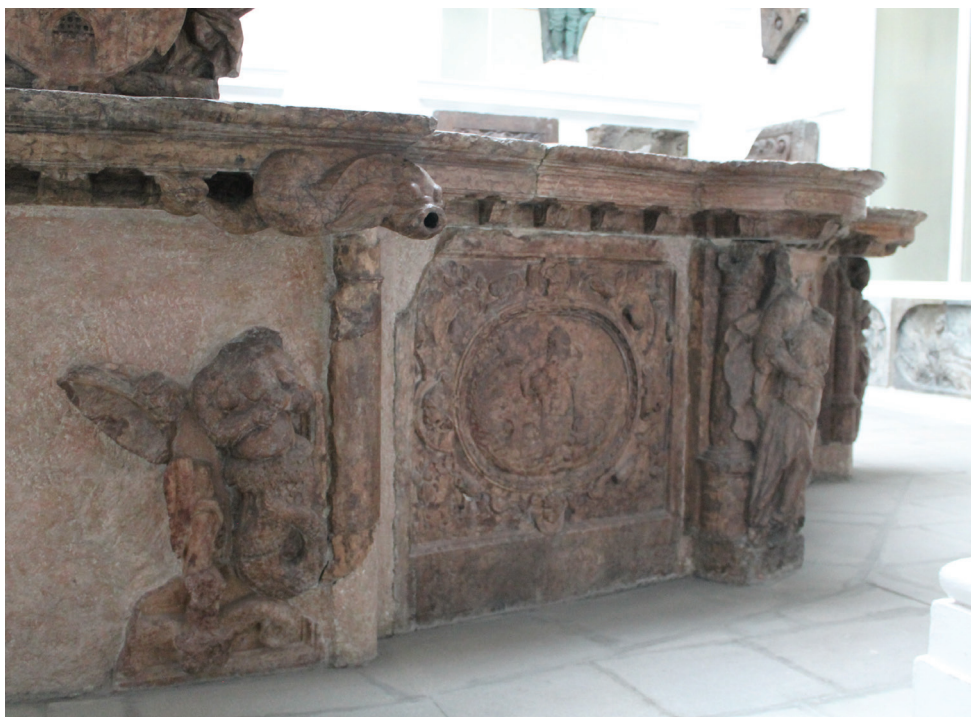
Obrázek 3 – Detail současného umístění Krocínovy kašny v Lapidáriu Národního muzea, rekonstrukce z roku 1991 (foto E. Mičková).

Pro historickou rekonstrukci z roku 1991 byla ale použita pouze část převzatých fragmentů Národních muzeem (obr. 3) a další velká část fragmentů zůstává deponována v depozitáři Lapidária. Vzhledem k plánované rekonstrukci budovy Lapidária a nezbytnému zásahu do stálé expozice se nabízí otázka, zda by bylo v budoucnu možné expozičně prezentovat Krocínovu kašnu ve větším rozsahu. Cílem tohoto příspěvku je vyhodnocení fyzického stavů těchto původních kamenných fragmentů nepoužitých do expoziční rekonstrukce. Kameny byly podrobeny restaurátorskému a laboratornímu průzkumu. Nakonec je práce doplněna o dokumentaci konzervačního zásahu u dva nejvíce poškozených fragmentů.

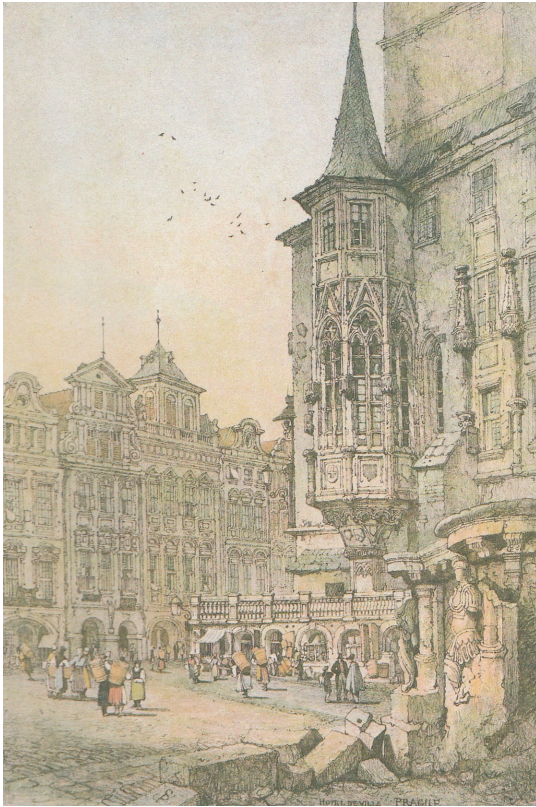
Obrázek 4 – Obr. 4. Krocínova kašna před Staroměstskou radnicí, 1820 Samuel Perout. V pravém dolním rohu autor rytiny zjevně zaznamenal kašnu už ve stádiu poškození. Figurální výzdoba má poškozenou modelací rukou, rovněž i stupnice před kašnou je značně poškozena (zdroj: Václav Hlavsa, *Praha očima staletí*, veduta 88).

Již v 17. století dokládají dobové záznamy špatný fyzický stav kašny. Značně poškozená kašna byla zaznamenána i na grafickém listě od Samuela Prouta z roku 1820 (obr. 4). Z důvodu špatného stavu byla nakonec roku 1862 Krocínova kašna, na vzdory hlasům ochránců památek, zbourána. Část zmizela v základech žižkovské plynárny. Střední figurální sloup a několik fragmentů bylo uloženo roku 1870 ve staré budově Českého muzea na Příkopě (předchůdce dnešního Národního muzea). Při stěhování sbírek do nynější muzejní budovy v roce 1891 nabídl pro nedostatek volného místa zemský výbor zbytky kašny Museu Hlavního města Prahy. Odtud se dostaly roku 1910 do Lapidária Národního muzea.<sup>5</sup> V roce 1932 se do Lapidária dostávají další fragmenty Krocínovy kašny, které pocházely ze základů zbourané žižkovské plynárny.

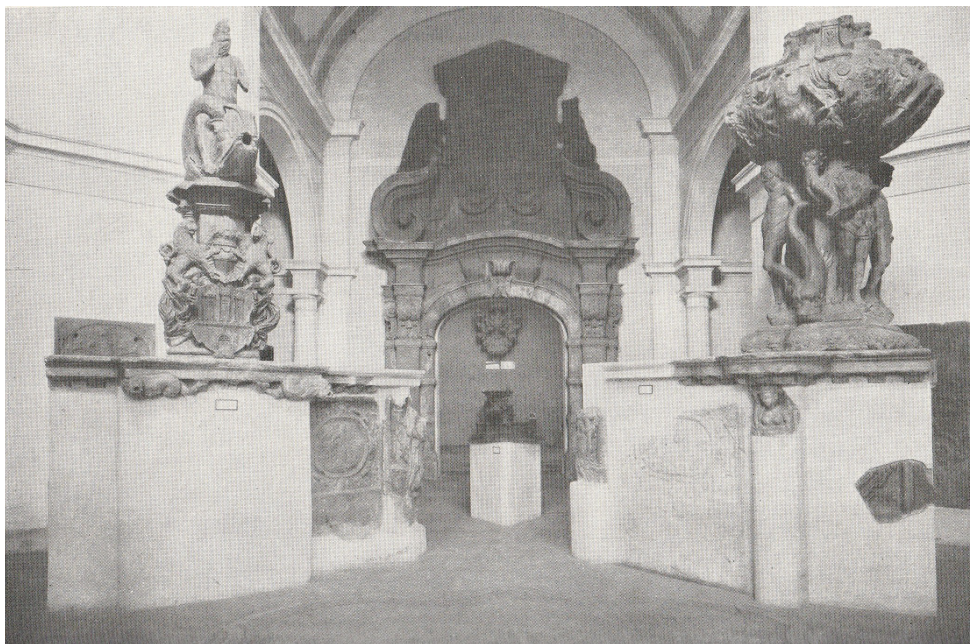
*Obrázek 5 – Původní umístění kašny u vstupu do Lapidária. Na rozdíl od kašny jak je nainstalována dnes v Lapidáriu, zde není značná část fragmentů modelace nádoby (zdroj: V. Denkstein - Z. Drobná - J. Kybalová, Lapidárium, vyobrazení 116.*

V expozici Lapidáriu byla Krocínova kašna nejprve umístěna u vstupu před sálem č. 4 (obr. 5). Od roku 1991 je nově prezentována v renesančním sále s označením číslo 3. Tato změna nastala v rámci nové koncepce expozice Lapidária provedené v letech 1987–1993 Lubomírem Sršněm a Jiřím Fajtem. Demontáž a znovu osazení kašny v expozici Lapidária Národního muzea provedl kamenosochař a restaurátor Jan Kyncl v letech 1990–1991.<sup>6</sup> Práce byly rozděleny na dvě etapy. Z původního místa bylo nutné nejprve provézt bezpečný transfer jednotlivých segmentů díla, některé prvky bylo nutné uvolnit z podlahy, do které byly zapuštěny. V novém místě instalace bylo na novém betonovém základě zhotoveno cihlové jádro kopírující tvar kašny. Na ně byly posléze jednotlivé fragmenty postupně osazeny. Kašna byla doplněna o nové fragmenty z depozitáře, nebyly však osazeny všechny, velká část jich v depozitáři zůstala.

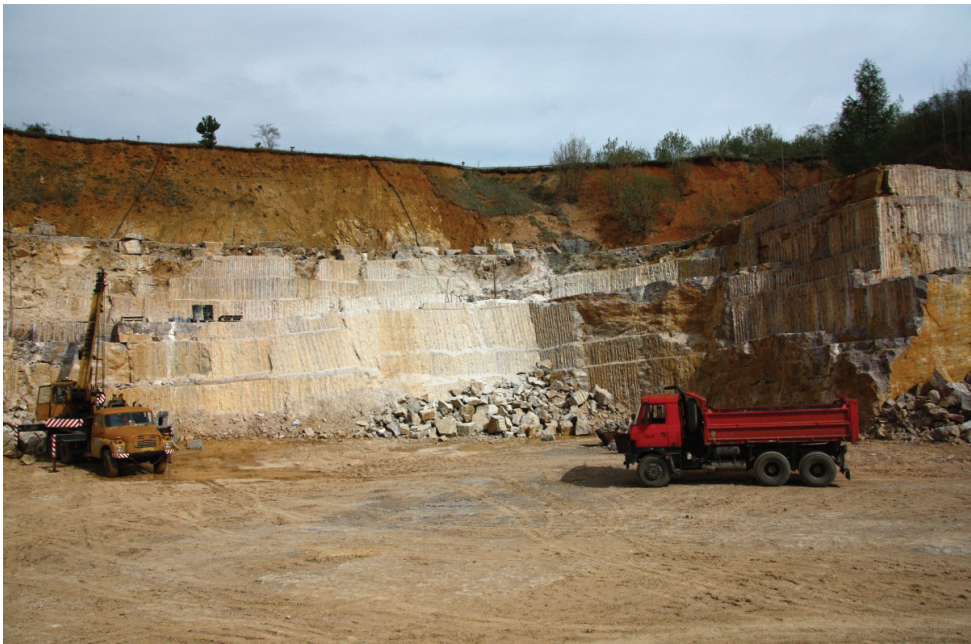
Obrázek 6 – Lom Cikánka (zdroj: online databáze Dekorační kameny, vápenec a vybrané písky ČR)

Ke zhotovení Krocínovi kašny byl použit slivenecký mramor, nejvýznamnější barrandienská hornina. Slivenecký mramor se dobýval a dobývá především v lomu Cikánka (obr. 6) u stejnojmenné samoty v Radotínském údolí, který je s různě dlouhými přestávkami v činnosti už od středověku.<sup>7</sup> Mramorem je zdejší kámen běžně označován v technické i ob-

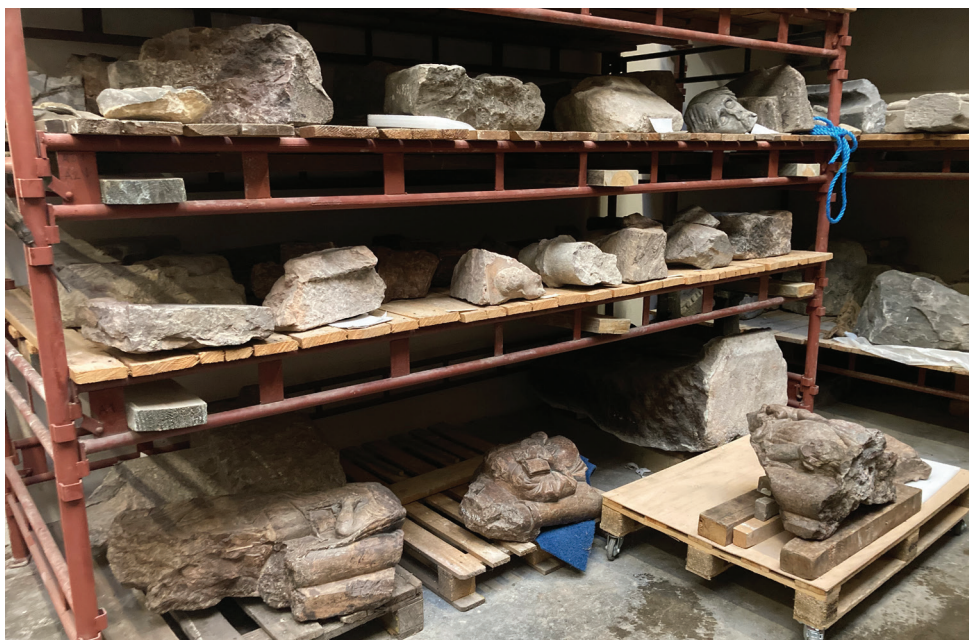
Obrázek 7 – Pohled do depozitáře, kde jsou uloženy volné fragmenty Krocínovy kašny (foto. E. Mičková).

Restaurátorský průzkum probíhal ve spolupráci s vybranými studenty sochařského restaurátorského ateliéru Akademie výtvarných umění v Praze. Nejprve byla provedena podrobná dokumentace a popis stavu dvaceti dochovaných volných fragmentů Krocínovy kašny v depozitáři Lapidária Národního muzea (obr. 7). U rozměrnějších částí k tomu bylo zapotřebí využít pomocných manipulačních prostředků a rovněž drobná hydraulická mechanizace. Každý kus byl vždy nejprve zaměřen a vyfocen ze všech stran, dále byl prozkoumán jeho současný fyzický stav a vyhodnocena míra poškození. Nakonec byla poznamenána i případná návaznost na jiný fragment či jeho lokace na kašně, v jakých místech se mohl nacházet. Výsledky shrnuje Tab. 1 v příloze. Dochované volné fragmenty kašny vykazují celkem dobrý fyzický stav s velkou mírou zašpinění.

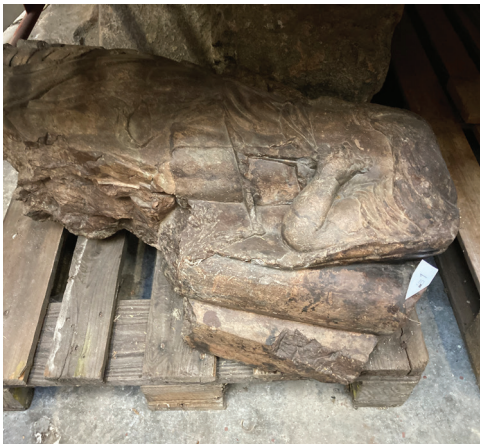
Obrázek 8 – H2-196 371, volný fragment Krocínovy kašny – místo odběru vzorku č. 1 pro laboratorní průzkum (foto. E. Míčková).

Na základě získaných výsledků lze konstatovat, že na fragmentech H2-196371 (obr. 8 a 9) a H2-197284, z kterých byly odebrány vzorky číslo 1 a 2, byla na kamenný materiál s přítomností povrchových nečistot nanášena povrchová úprava. Jedná se o organický konzervační materiál - vosko-pryskyřičnou či olejo-pryskyřičnou směs. Tato konzervační vrstva je dnes výrazně znečištěna povrchovými nečistotami. Na fragmentu H2-196 372/1, z kterého byl odebrán vzorek číslo 3 (Obr. 10 a 11), bylo zjištěno, že vysprávka použitá na plastickou retuš byla pojena pravděpodobně pryskyřičným materiálem (patrně kalafunou). Na fragmentu H2-196 374, z kterého byl odebrán vzorek číslo 4, byla na vrstvě vodního kamene s dalším povrchovým znečištěním zjištěna transparentní okrová vrstva, na kterou byl opět nanášena vrstva

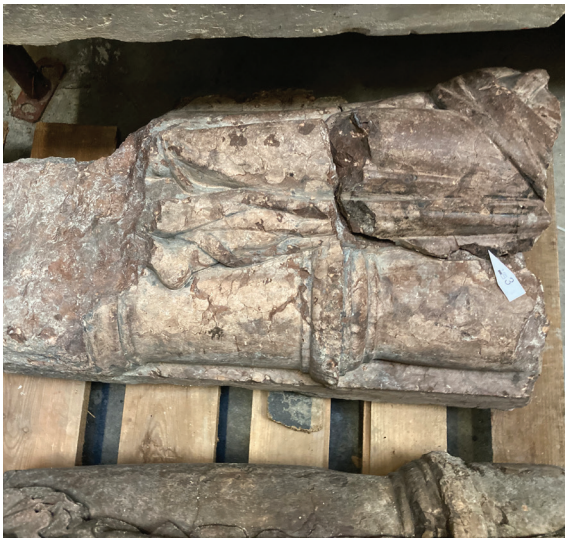
Obrázek 10 – H2-196 372/1, volný fragment Krocínovy kašny – místo odběru vzorku č. 3 pro laboratorní průzkum (foto. E. Míčková).

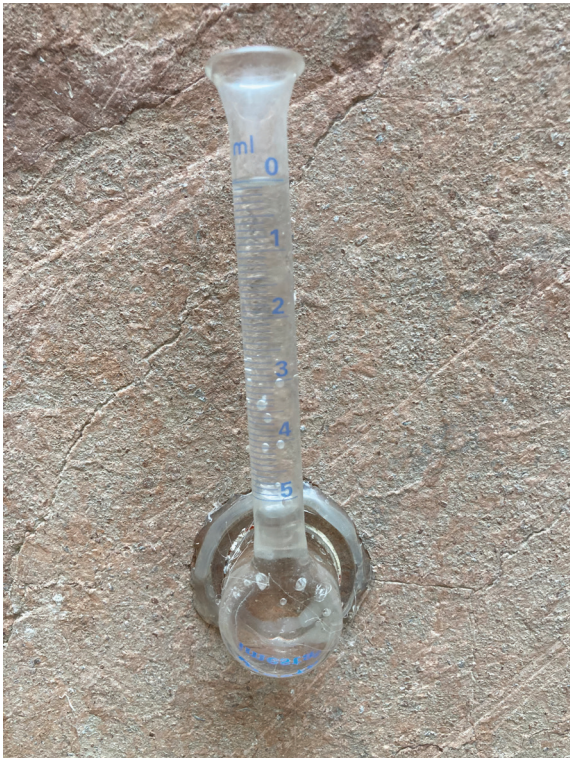
Obrázek 12 – Detail místa provedené zkoušky nasákavosti na vertikální vnitřní straně kašny – A2 (foto E. Míčková).

Historické prameny dokumentují, že nádoba Krocínovy kašny měla dlouhou dobu problémy s propouštěním vody.<sup>11</sup> Slivenecký vápenec je ale opravdu krásným i vhodným materiálem pro modelační vyznění tohoto sochařského díla. Provedené zkoušky doložily, že na vnitřní vertikální ploše (obr. 12) kámen vykazuje známky nasákavosti mnohem větší než v ploše horizontální. U referenčního vzorku sliveneckého vápence (získaného z lomu Cikánka) lze však konstatovat, že je jeho nasákavost srovnatelná s měřením nasákavosti kamene na horizontální ploše kašny.

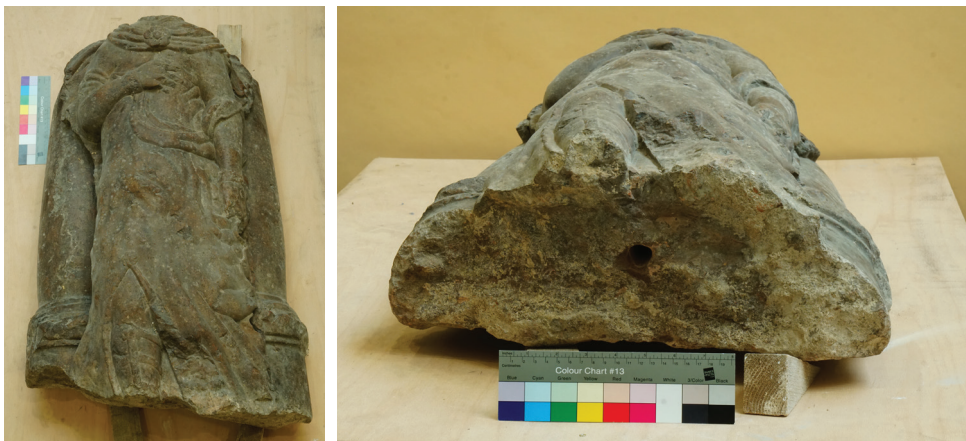
Obrázek 13 – Fragment nárožní plastiky (bez inv. č.), stav před restaurováním, čelní pohled. Je zde patrné, jak znečištěný je povrch kamene (foto O. Čechura).

Obrázek 14 – Fragment nárožní plastiky (bez inv. č.), stav před restaurováním, pohled na spodní lomovou plochu znečištěnou druhotným nánosem cementu (foto O. Čechura).

Obě plastiky byly velmi znečištěné silnou vrstvou nečistot ulpělou na povrchu druhotného organického konzervačního nátěru. Fragment nárožní plastiky (bez inv. č.) byl lokálně ještě pokryt druhotnou cementovou vrstvou nacházející se na spodní lomové ploše figury (obr. 14). Na základě provedeného průzkumu bylo rozhodnuto o odstranění konzervačního nátěru, neboť jeho provedení znečišťovalo modelaci a původní barevnost kamenných fragmentů.

Nejprve byl povrch plastik zbaven volných nečistot mechanicky jemnými štětci. Následně byly provedeny zkoušky čištění, na základě kterých byl zvolen jako nejšetrnější způsob k dílu aplikace parního čištění. To probíhalo postupně. Povrch byl průběžně, ihned po provedení čištění sušen (obr. 15). Čištěním povrchu za pomoci páry byl konzervační nátěr šetrně a kontrolovaně odstraněn. Kdyby bylo užito rozpouštědel či čistících past, hrozilo by vpravování ředěných nečistot do povrchu nasávkového díla. Druhotná cementová vrstva byla lokálně mechanicky ztenčena, tak aby nepůsobila rušivě (obr. 16). Srovnání stavu před a po konzervačním zásahu u fragmentu H2-196374 znázorňují obr. 17 a 18.

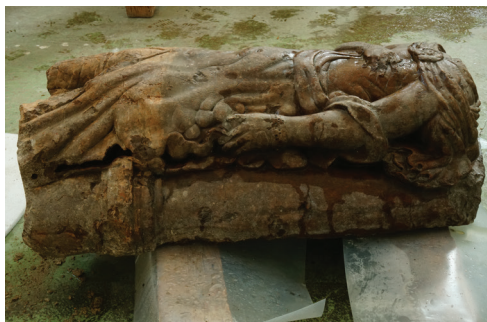
Obrázek 15 – Fragment nárožní plastiky (bez in. č.), průběh čištění fragmentu. Očištěná je levá třetina díla (foto O. Čechura).

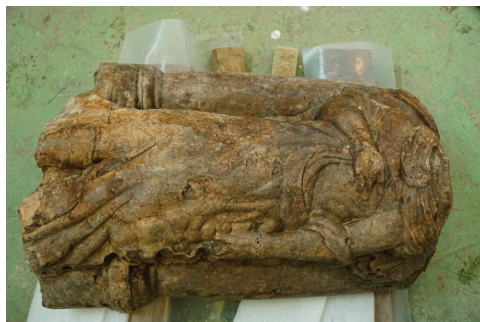
Obrázek 16 – Fragment nárožní plastiky (bez in. č.), stav po očištění fragmentu (foto O. Čechura).

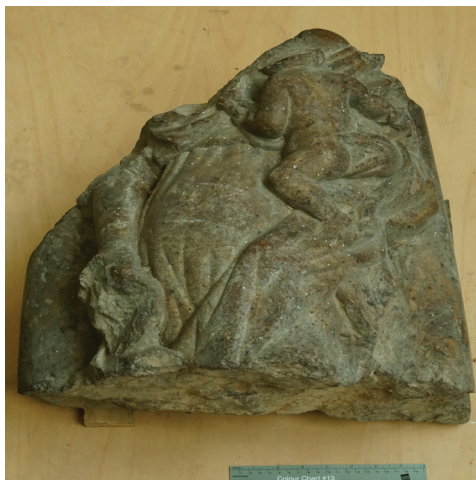
Obrázek 17 – H2-196374, stav před restaurováním, čelní pohled. Je zde patrný znečištěný povrch kamene (foto D. Novotný).

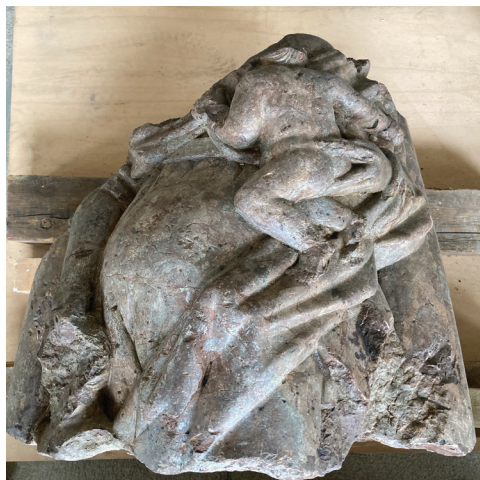
Obrázek 18 – H2-196374, stav po očištění fragmentu (foto D. Novotný).

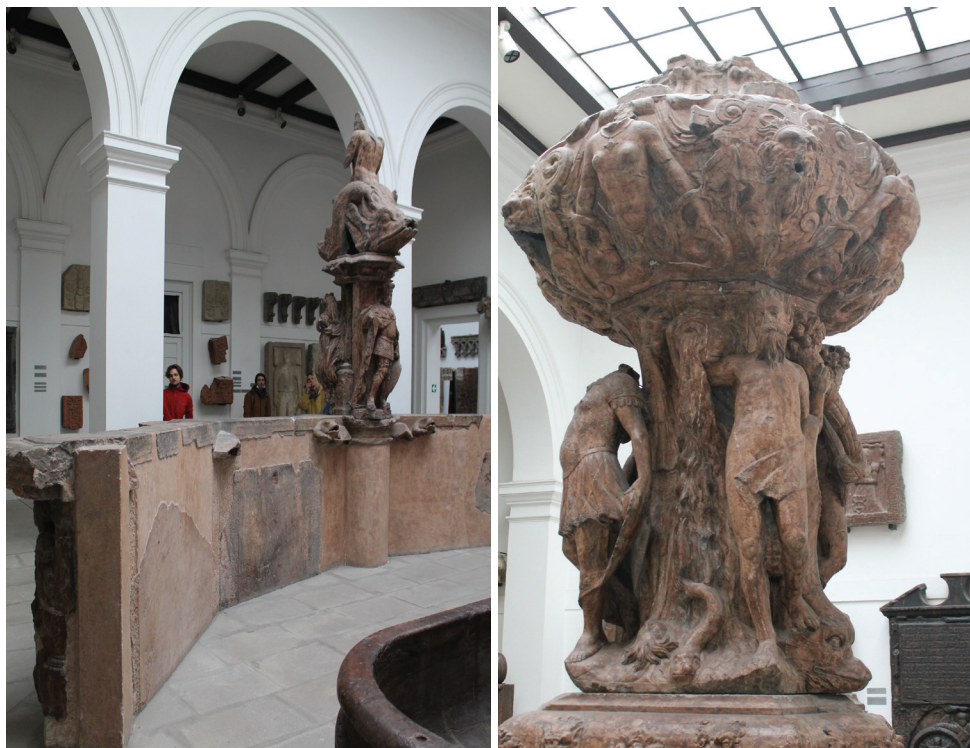
*Obrázek 19 a 20 Krocínova Kašna dnes, stálá expozice Lapidária Národního muzea (foto E. Míčková).*
